# DRIFT OG VEDLIGHOLD HELGA PEDERSENS GADE 1-7

Sags navn: **EJERFORENINGEN BYGNING L (35305181)**

Sag nr.: 14055

Dato: Viby, den 26.02.2024

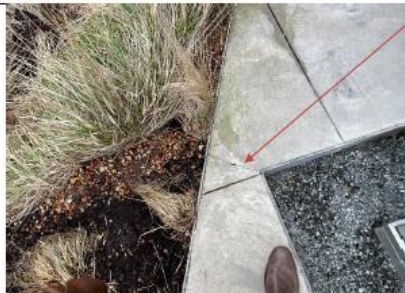
| | | Revnet betonplade. Ved nr. 7 mod nord-øst.<br><br>Metode:<br>Beton udfyldes med egnet materiale. Som Epoxy. |

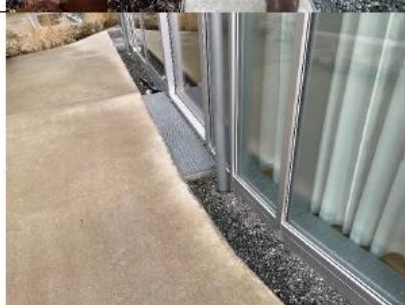
| | | Dræn rende |

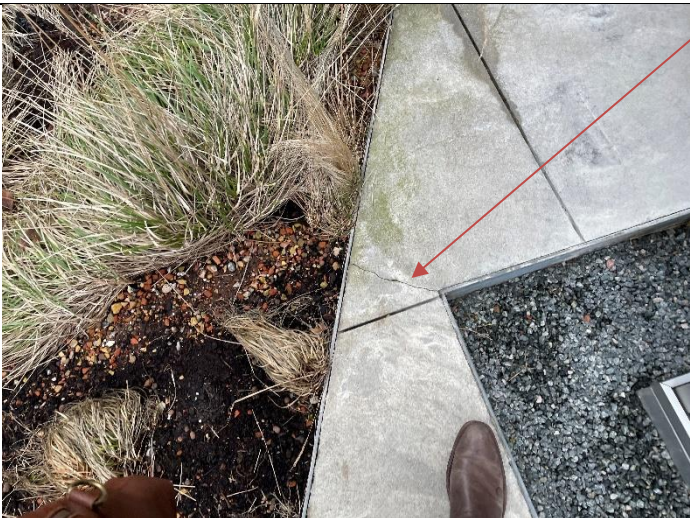
| | | Revnet betonplade. Ved nr. 7 mod nord-øst.<br><br>Metode:<br>Beton udfyldes med egnet materiale. Som Epoxy. | |

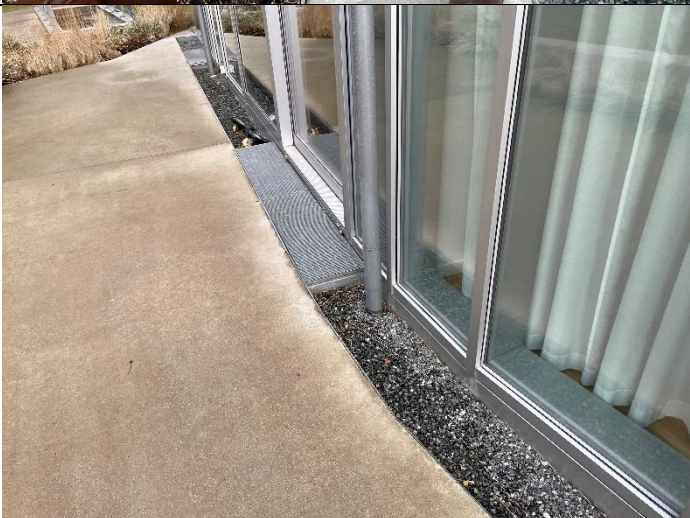
| | | Drænrende<br><br>Drænrende renses efter behov. | |

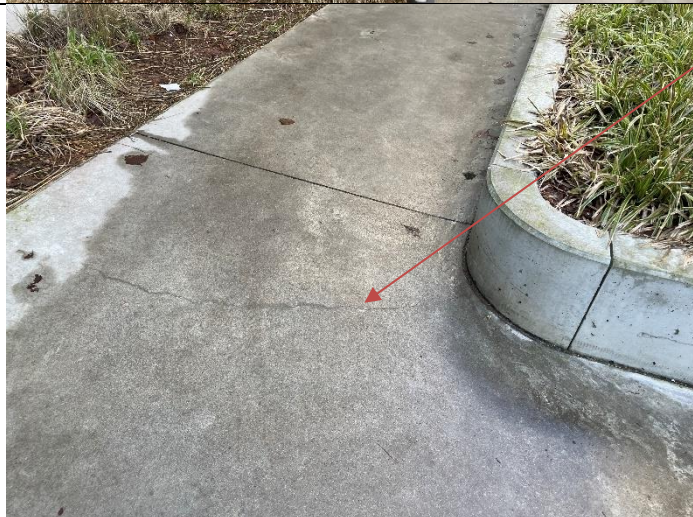
Revnet betonplade. Ved nr. 7 mod nord-øst.

Metode:  
Beton udfyldes med egnet materiale. Som  
Epoxy.

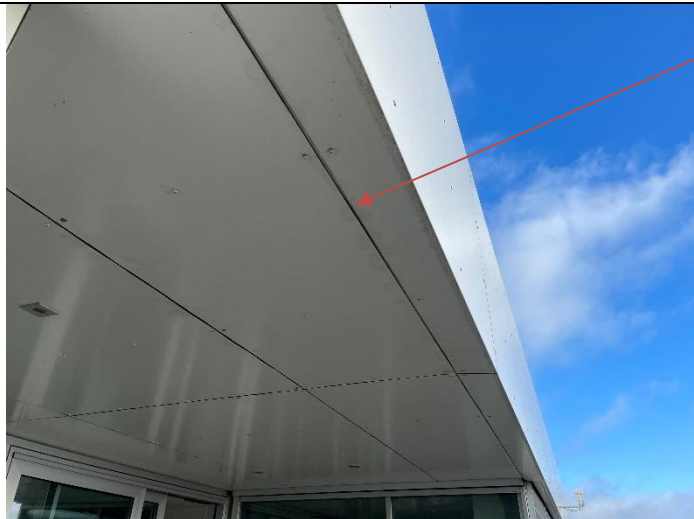
| | | <p>Aluplade ved tagterrasse. 9 sal.<br/>Aluplader korrodere i kanterne.</p> | |

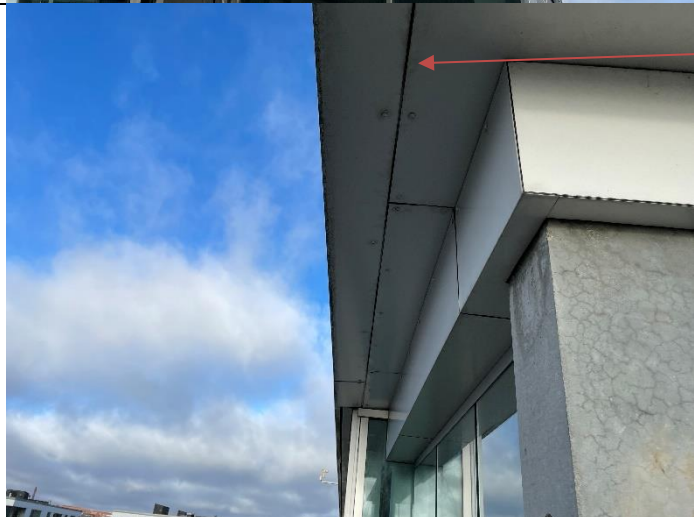
| | | <p>Aluplade ved tagterrasse. 9 sal.<br/>Aluplader korrodere i kanterne.</p> | |

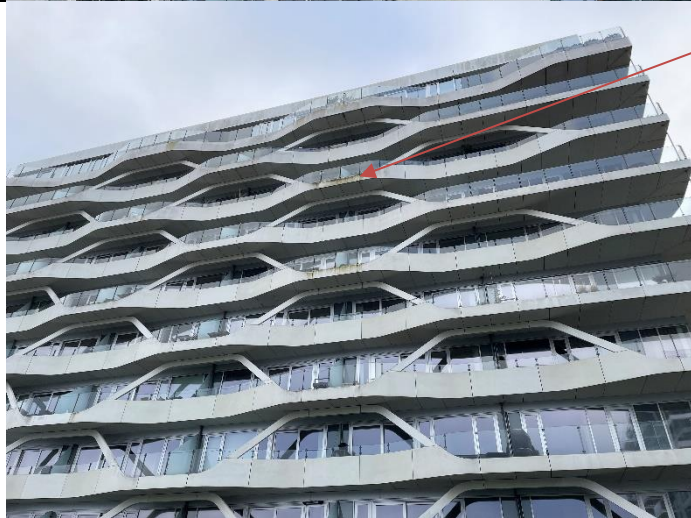
Facade mod vest.  
Flere plade fremstår med alger.

Alger fjernes. Alger er synsmæssigt, og har derved ingen betydning for materialets funktion.

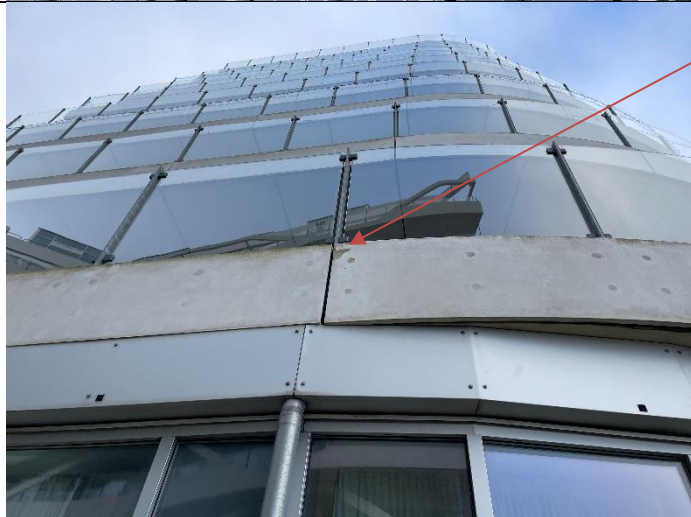
Facade mod nordvest.  
Fibercement plade er med begynd opløsning i hjørnet.

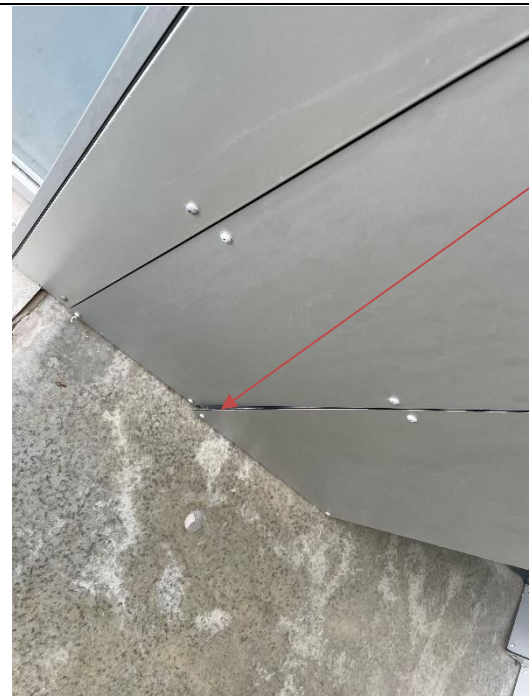
| | | <p>Skrue sidder løst 8 sal. Ved nr. 3. ved svaegang.</p> |

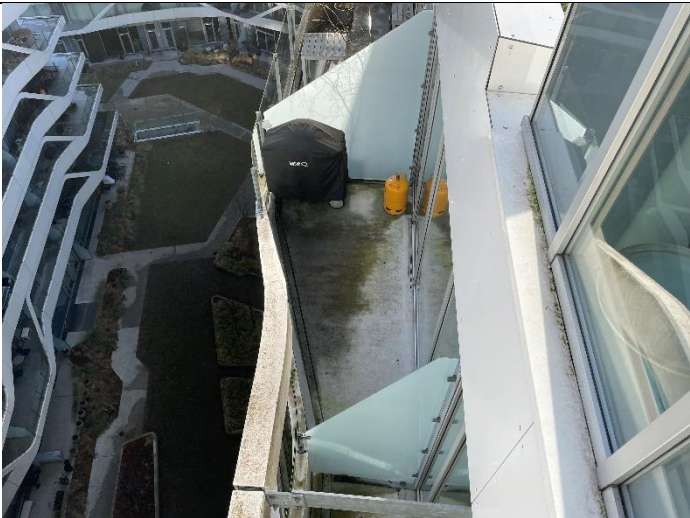
| | | <p>Altan på 8 sal.<br/>Betonplade med alger.</p> <p>Alger fjernes.</p> <p>Alger er synsmæssigt.</p> | |

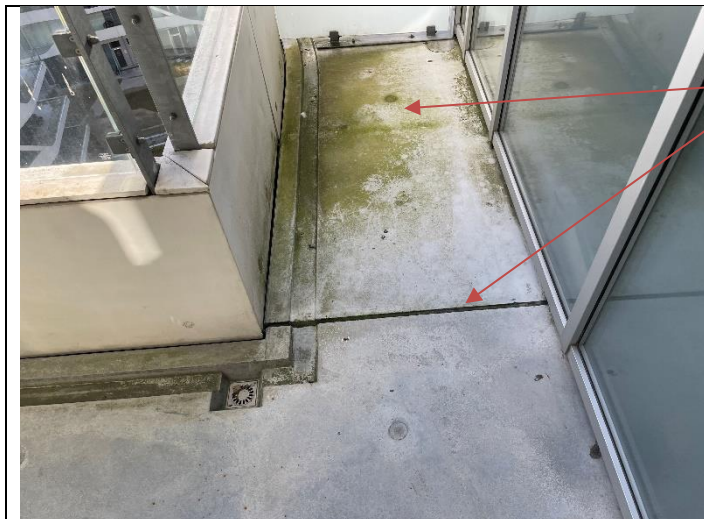
Altan/svalegang på 8.sal

Fremstår med alger.  
Fuge mellem betonplader.

Vedligeholdelse:  
Alger fjernes. Alger er synsmæssig.  
Gummifuger udskiftes efter behov.

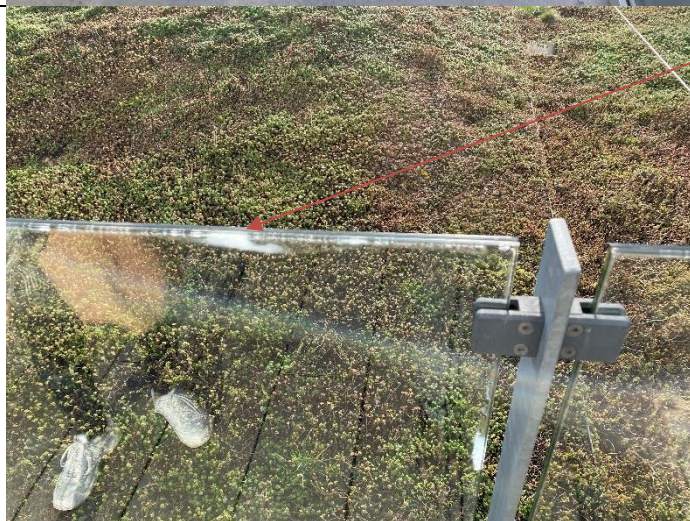
Glasværn på 9. sal.  
Glas fremstår hvid i kanterne. Dette tyder på, at regnvand trænger ind i lamineringen. Med tiden vil glasset miste dens funktion.

Dette er generelt for glasværn ved altaner på bygningen.

Dette kan afhjælpes med en dækliste i toppen af glasset.

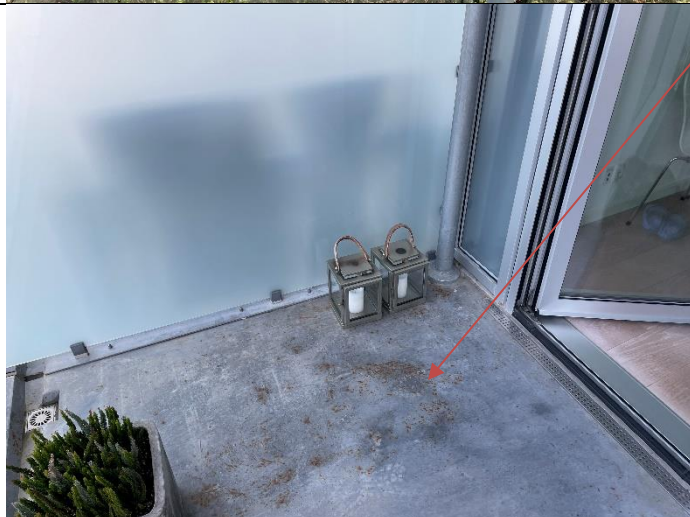
Altanplade med rust.

Generelt  
Dette fremstår flere steder på altanerne. Dette er synsmæssigt. Man kan eventuel komme voks eller epoxy på betonpladen, for gøre processen langsommere. Dog skal man være opmærksom på at udtrykket vil ændre sig med de forskellige overflade behandlinger.

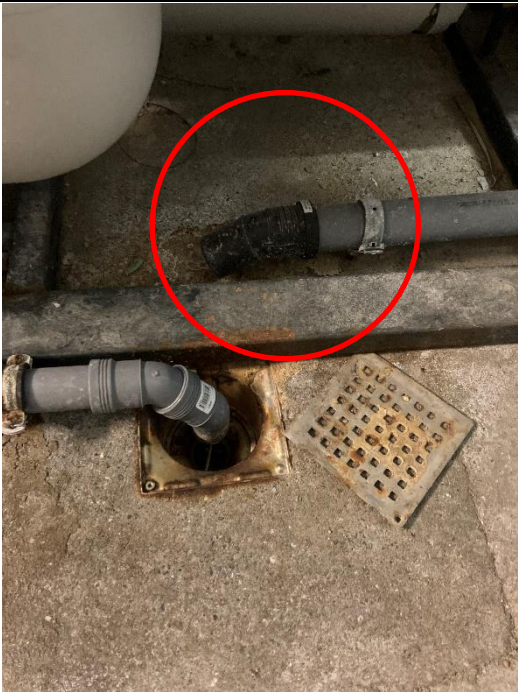
| | | Afløb i teknikrum bør tilsluttes gulvafløb | |

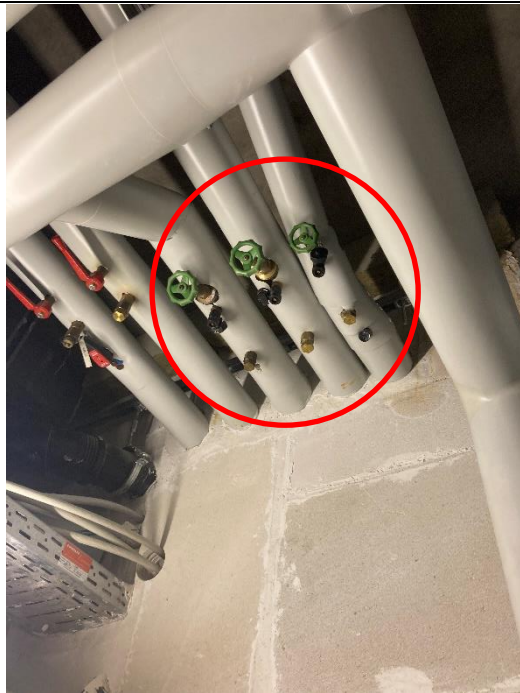
Messingfittings i brugsvandsanlæg udskiftes til rødgods.

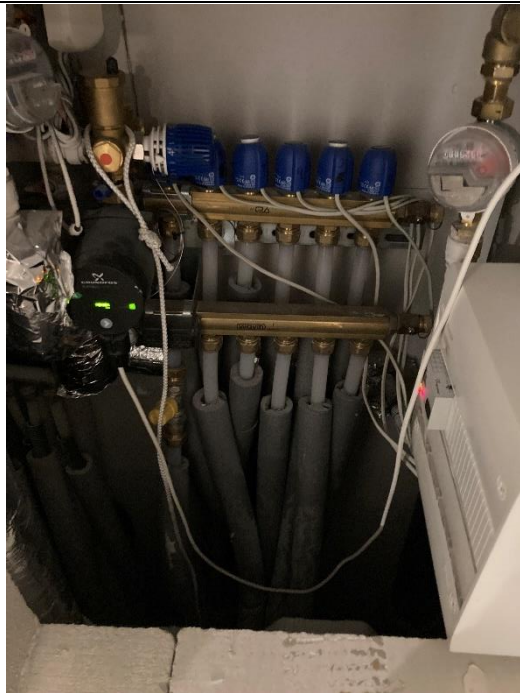
Teknikskab i lejlighed fremstår i god stand. Der er installeret fugtmelder i bunden af skabet, så evt. utætheder opdages.

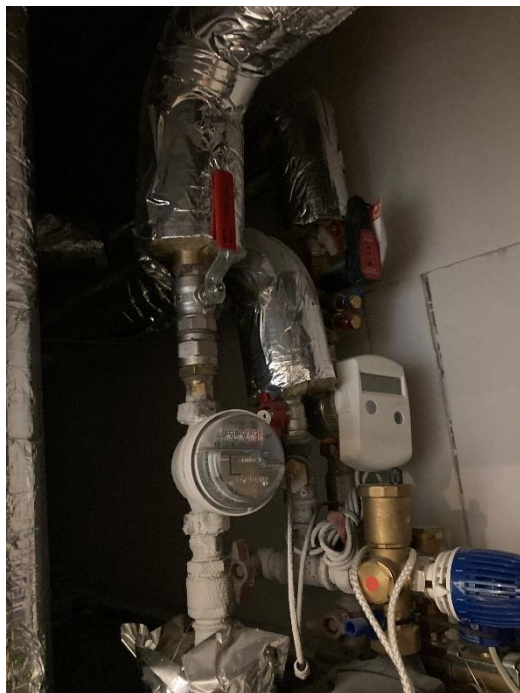
Der mangler mærkat i teknikskakt som tilkendegiver korrekt udført brandlukning mod etageadskillelsen. Lukning med skum opfylder ikke bygningsreglementets krav til præaccepterede løsninger for brandlukninger.
